Не верьте очевидному

Практика моторного
ремонта это
подтверждает

Toyota-Celica 1985 года выпуска с пробегом 280 тыс. км. Эту машину привезли к нам после того, как на одной из СТО заменой прокладки головки блока не смогли устранить попадание охлаждающей жидкости в масло. Первичные признаки были классическими: количество антифриза в системе охлаждения быстро уменьшалось, двигатель перегревался. При этом антифриз, попавший в моторное масло, перемешивался с ним, образуя характерную эмульсию, уровень которой в картере повышался довольно быстро.

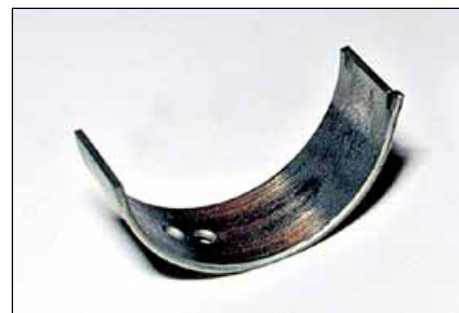
Как и следовало ожидать, после работы на водо-масляной эмульсии антифрикционный слой шатунных вкладышей изношен до бронзовой основы.

После разборки и мойки деталей выявились и сопутствующие дефекты. Так, вкладыши подшипников коленвала имели явный износ — на них была видна бронза. Это совсем не удивительно, ведь двигатель некоторое время работал на водо-масляной эмульсии. Другие детали (коленчатый и распределительный валы, поршни, цилиндры) не пострадали, следы износа на них практически отсутствовали. Однако поршневые кольца мы все-таки решили, пользуясь случаем, заменить, — ведь пробег у автомобиля немалый.

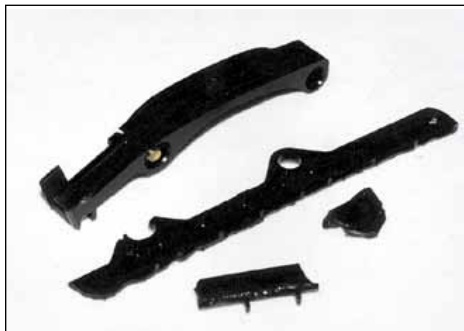
Неисправный натяжитель привел к разрушению направляющих цепи.

А что же с главной неисправностью? Она обнаружилась после осмотра передней крышки двигателя. Оказывается, вышел из строя гидравлический натяжитель цепи. Он перестал нужным образом натягивать цепь, появились удары в цепной передаче, в результате которых разрушились направляющие (успокоители). После этого цепь стала задевать за крышку и постепенно «прогрызла» в ней глубокую канавку. Как назло, рядом с этим местом в крышке располагался канал системы охлаждения. Когда стенка стала слишком тонкой, в ней образовалась трещина, через которую охлаждающая жидкость и стала поступать в масло.

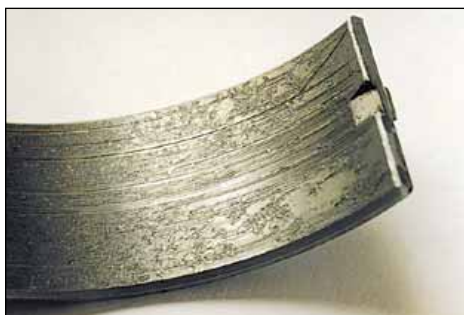
Стружка, попав в систему смазки после засорения масляного фильтра, внедрилась в поверхность коренных вкладышей. Еще немного — и коленчатый вал пришлось бы шлифовать.

Кстати отметим, что при задевании цепи за крышку образовалось большое количество мелкой алюминиевой стружки. Поначалу она задерживалась масляным фильтром, но недолго. После засорения фильтроэлемента перепад на нем возрос, открылся перепускной клапан, и стружка стала напрямую поступать в систему смазки. То, что это так, легко проверить — на поверхности вкладышей видно большое количество блестящих частиц. Это и есть стружка, которая внедрилась в мягкий антифрикционный слой. Отсюда вывод — нельзя допускать работу двигателя, если какая-либо деталь быстро изнашивается, иначе продукты износа приведут к повреждению других деталей.

Шейки коленчатого и распределительного валов, несмотря на то, что их размеры были в допуске, мы отполировали — все-таки алюминиевая стружка оставила на поверхностях мелкие, едва видимые глазами риски. Пришлось поработать и с головкой блока цилиндров, где износ одной из постелей распредвала оказался слишком велик (0,28 мм). Постели расточили в номинальный размер, предварительно обработав всю верхнюю плоскость головки и плоскости разъема крышек (см. «АБС-авто», июль, 1998 г.). Немало потрудились и над седлами клапанов, особенно выпускных, где износ был наибольшим.

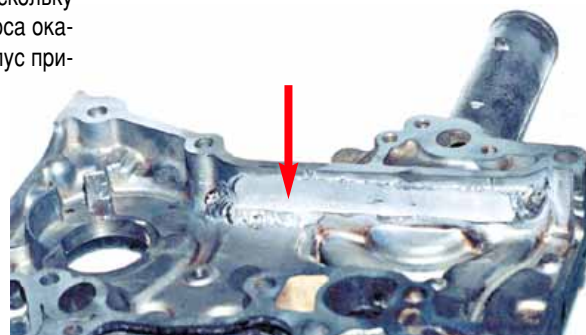
После ремонта крышка будет стоять не хуже новой (стрелкой показано место сварки).

Ремонт крышки не составил больших проблем. Канавку от цепи аккуратно заварили и обработали на фрезерном станке, заодно по-

правив и плоскость стыка крышки с блоком. В принципе крышку можно было бы заменить на новую, но такой путь примерно в семь раз дороже. Если учесть, что выполненный ремонт никак не снижает надежность работы двигателя, а автомобиль достаточно старый, выбранный нами вариант мы сочли оптимальным.
