АЛЕКСАНДР ШУБИН,
АЛЕКСАНДР ХРУЛЕВ, кандидат технических наук,
директор фирмы «АБ-Инжиниринг»

«Им бы понеделеньки взять да отменить»

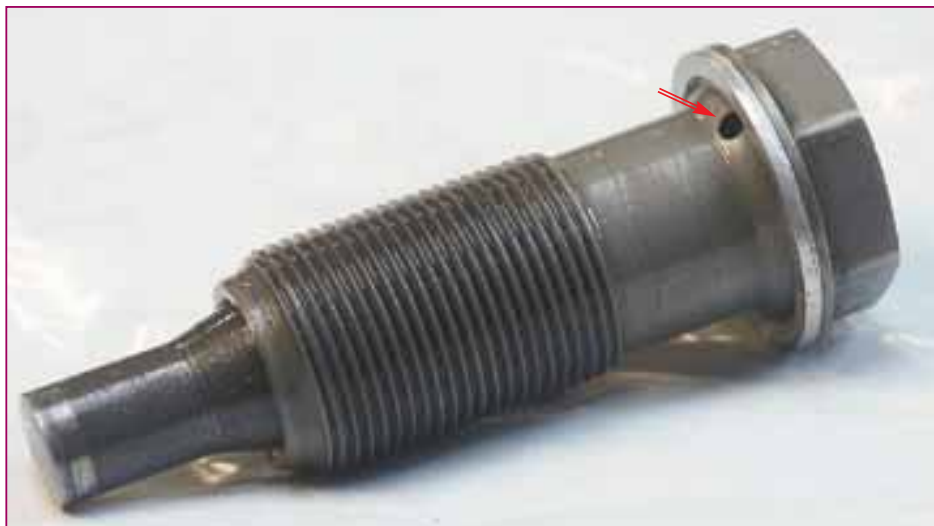
Масло к рабочему цилиндру натяжителя поступает через отверстие в его корпусе.

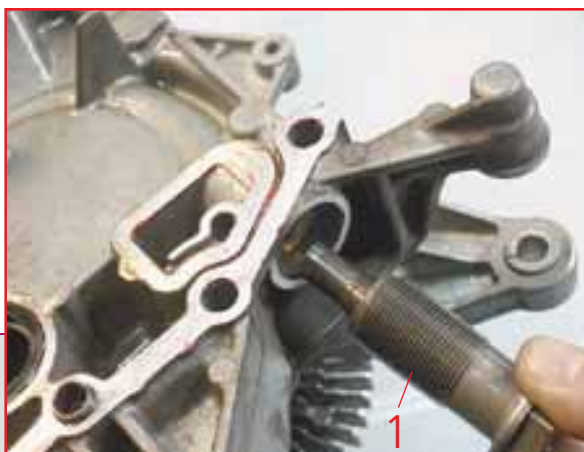
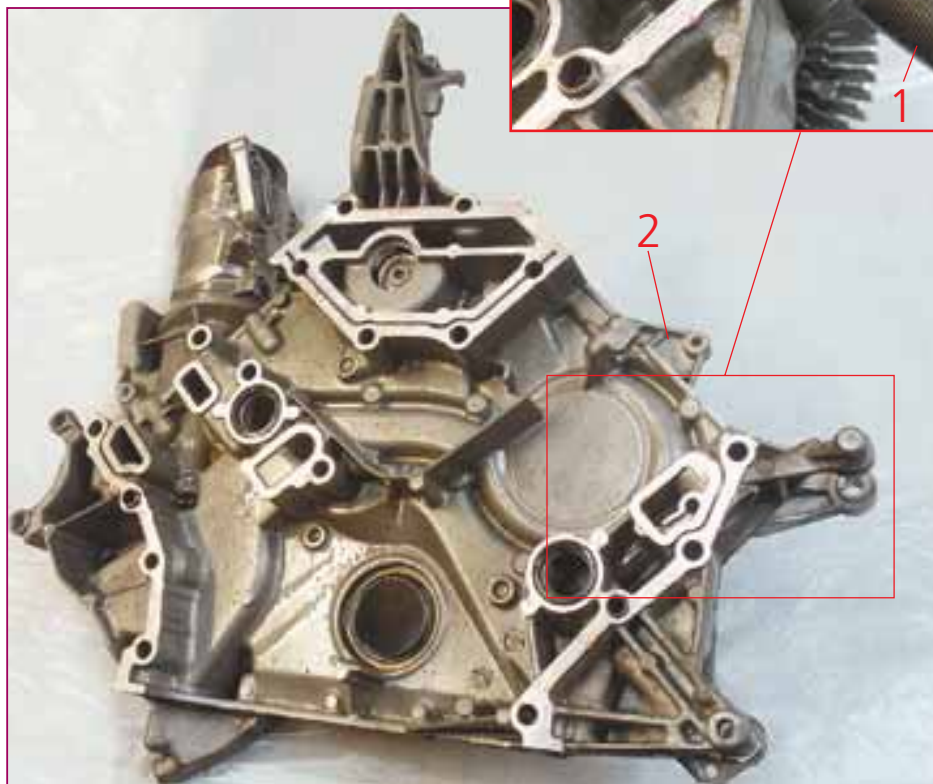
Когда натяжитель установлен на свое место в передней крышке блока, масло к нему поступает из блока цилиндров:
1 — натяжитель;
2 — передняя крышка блока.

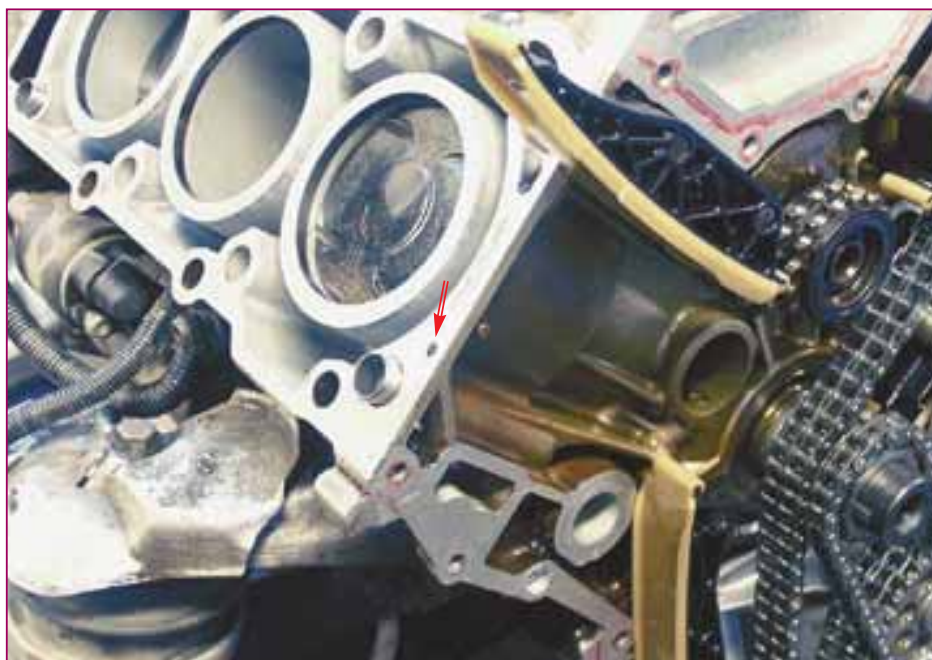
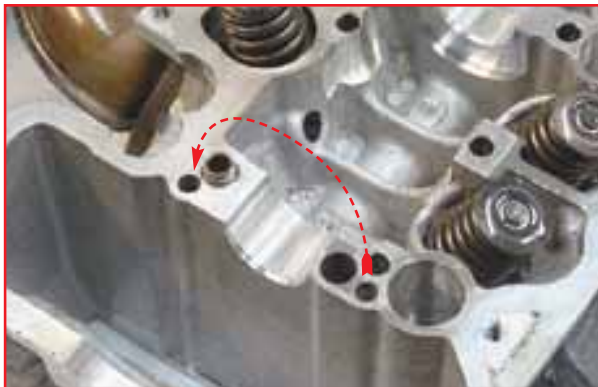
В блок цилиндров и далее к натяжителю масло движется из головки блока.

Через головку блока масло проходит дважды. Сначала через отверстие масляного канала ГБЦ — в корпус подшипников распревала...

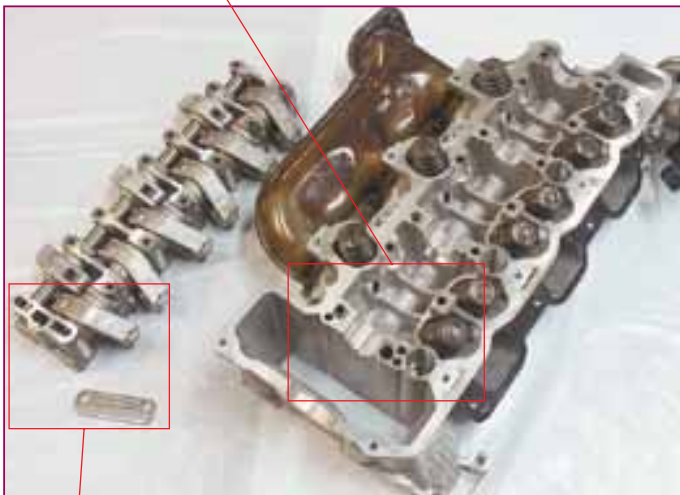
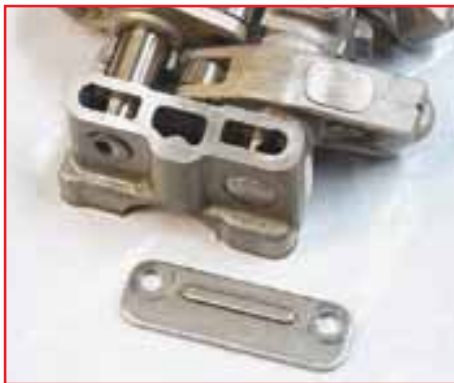
... достигнув верхней точки мотора в корпусе подшипников распревала, масло возвращается в масляный канал головки блока и далее в блок, к натяжителю.

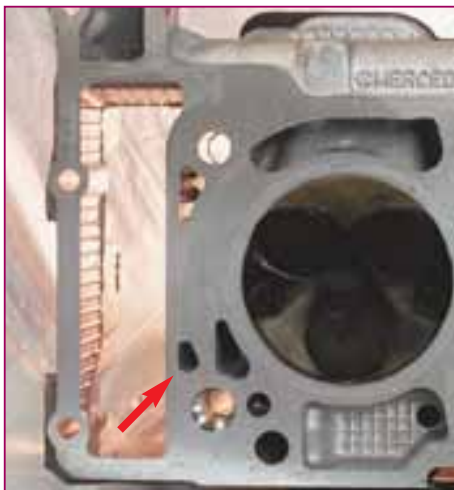
седесовском» моторе: канал в головке блока оказался глухим! Сверление отверстия в углублении литья головки было начато на заводе, но почему-то эта простая операция не была доведена до конца. В металле осталась перемычка толщиной миллиметров пять, (если бы статья была об отечественной технике, то здесь как раз уместно было бы вспомнить про понедельники, пятницы, предпраздничные и послепраздничные дни, а когда такое обнаруживается в «Мерседесе» ... не знаешь, что и подумать). Эта перемычка и являлась той «пробкой», что не пропускала масло к гидронатяжителю. И сколь бы невероятным не казался факт заводского брака, именно он и был причиной всех болезней этого мотора. Ну а когда диагноз был поставлен, способ «лечения» оказался простым и понятным, особенно тем, кто привык ремонтировать нашу технику. Взяли опять-таки дрель, подходящее сверло и просверлили насквозь злополучную перемычку.

Видеть такое на «мерседесовском» моторе не приходилось — масляный канал в головке блока цилиндров просверлен не до конца!

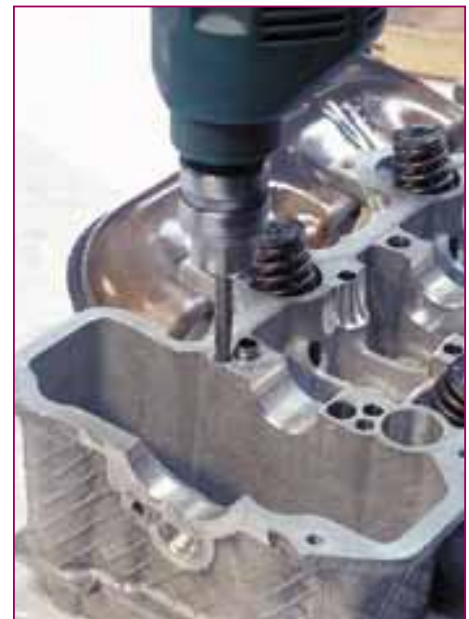
Не менять же головку, если ее можно легко «вылечить» с помощью дрели?!
