ОПЯТЬ “ДВОЙКА”

АЛЕКСАНДР ХРУЛЕВ
кандидат технических наук

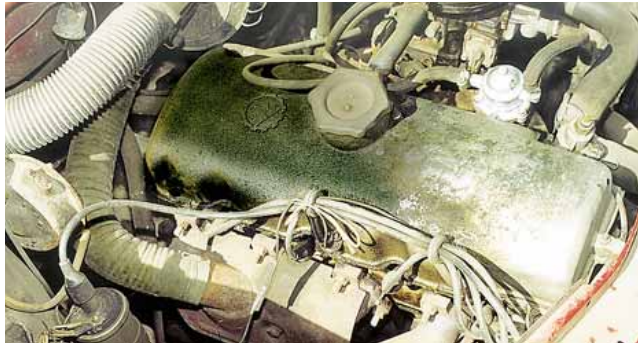
К тому, что отечественные двигатели снаружи покрыты маслом, мы, кажется, уже привыкли.

Откройте капот любого отечественного автомобиля с пробегом 10-15 тысяч. В большинстве случаев весь мотор покрыт маслом и “зарос” грязью — протекают практически все фланцевые сопряжения — клапанной крышки с головкой блока, передней крышки и поддона с блоком цилиндров, да и через другие соединения масло легко просачивается. А как известно, масло с грязью — прекрас-

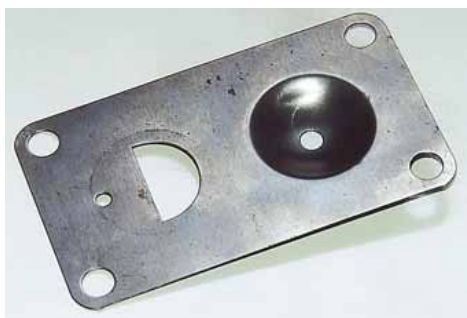
Этот «шедевр конструкторской мысли», оказывается, до сих пор устанавливают на автомобили ГАЗ с двигателем ЗМЗ-402.

Но больше всего в этих двигателях удивляет некая пластина под карбюратором. Этот “шедевр” конструкторской мысли призван ограничивать количество смеси при обкатке нового двигателя. Следует понимать — чтобы двигатель сильно не нагружался, а детали не задирались.

Сама пластина просто восхищает своими специальными профилями и строго подобранными сечениями. Чувствуется, что ее разрабатывал целый конструкторский коллектив. Но почему-то вспоминается крылатая фраза: “Их бы энергию, да в мирных целях”. Конечно, эта пластина была необходима несколько десятилетий назад. В период обкатки приходилось ограничивать нагрузки, чтобы двигатель “притерся”. Однако во всем мире уже давно научились делать двигатели, не требующие обкатки: разработаны соответствующие материалы, придуманы овально-бочкообразная форма юбки поршня, плосковершинное хонингование цилиндров, бочкообразная форма рабочей поверхности верхних поршневых колец и многое другое. Что практически исключило пресловутую “обкатку”.

К сожалению, приходится констатировать, что, продолжая выпускать двигатель ЗМЗ-402, на все эти уже давно привычные изобретения производители закрывают глаза. Не хотят видеть, что упомянутая выше пластина часто дает совершенно обратный эффект — прямо противоположный задуманному. Скажем, пытается водитель разогнать машину, а двигатель не “тянет”. Что он делает? Затягивает разгон на низких передачах, “раскручивая” двигатель до предельных оборотов. При такой частоте вращения инерционные нагрузки с учетом “килограммовой” массы поршней и шатунов настолько велики, что детали все равно неминуемо задираются...
