«Пациент» — автомобиль Renault Clio II. Возраст — 4 года (произведен в 2001 году). Пробег на момент обращения — 10 000 км. Автомобиль поступил в ремонт из N-ского «станции» с диагнозом «разрушение стержня клапана и выход из строя двигателя вследствие обрыва ремня привода ГРМ».

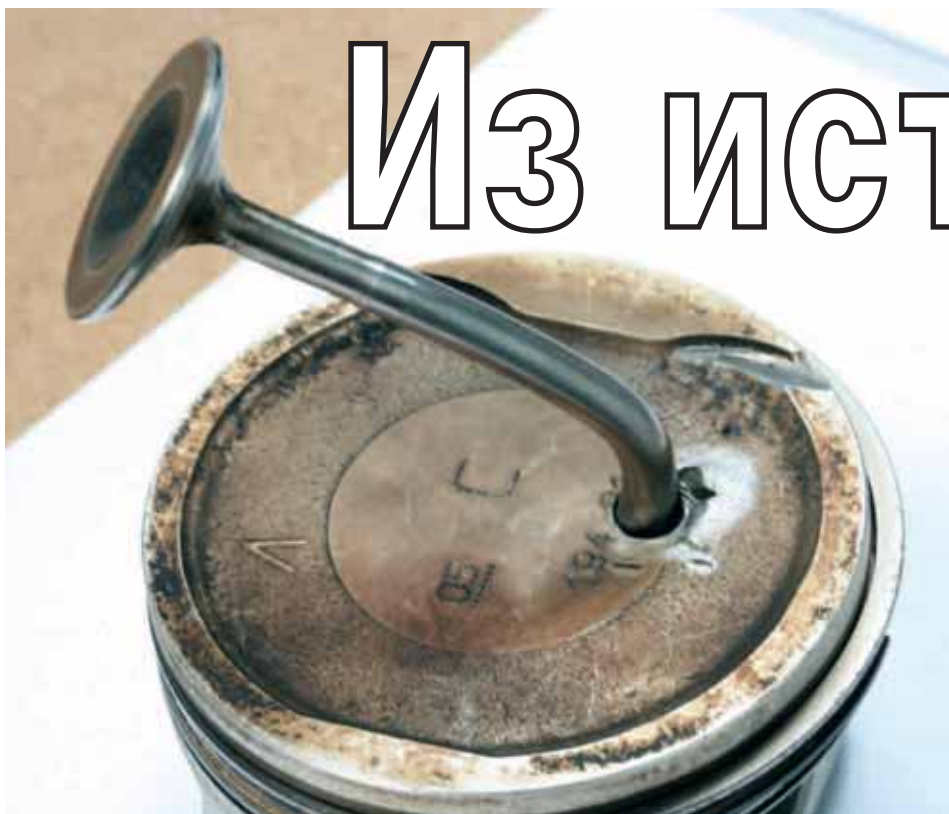
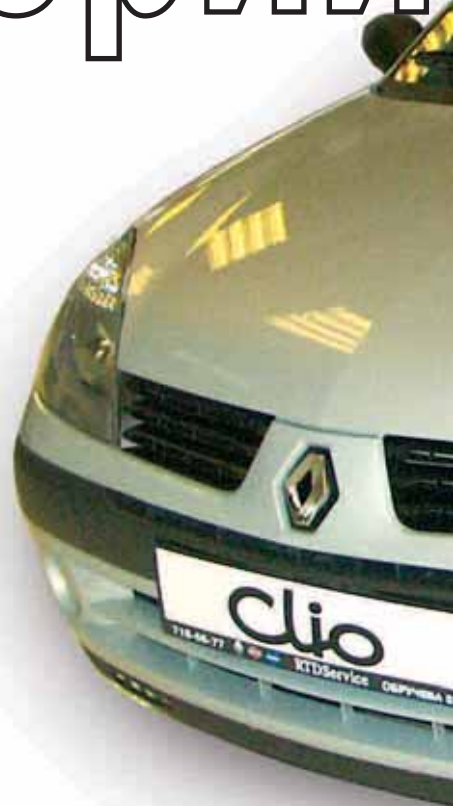
- ГБЦ двигателя демонтирована, что позволяет визуально наблюдать необычную картину повреждения, показанную на фотографиях.

Осмотр мотора выявил удивительный факт, который противоречил поставленному ранее диагнозу. Оказалось, что ремень привода ГРМ абсолютно цел, не только не оборван, но и не имеет поврежденных «зубьев». Это дало основания оспорить заключение о причинах, приведших к аварии, и провести повторное обследование «больного».

тий указывало то, что стержень действительно разрушен в месте проточки для фиксации сухарей. Известно, что подобные повреждения клапана в большинстве случаев являются следствием одной из следующих причин:

- расточку цилиндров в ремонтный размер с соответствующей заменой поршней;
- восстановление геометрии камеры сгорания напылением поврежденных участков с их последующей абразивной обработкой и контролем объема камеры методом пролива;
- ремонт фасок клапанных седел;
- замену поврежденных клапанов.

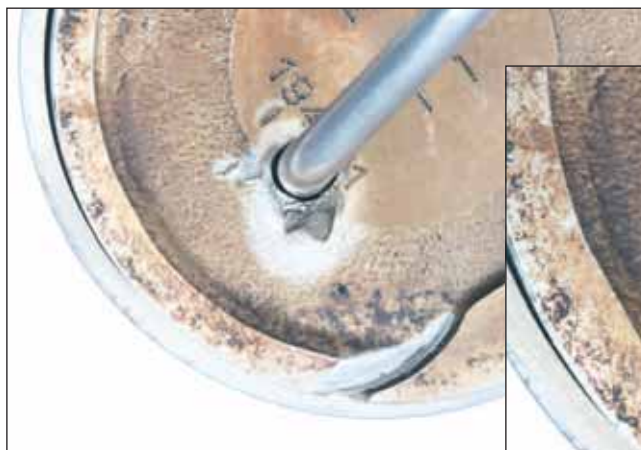
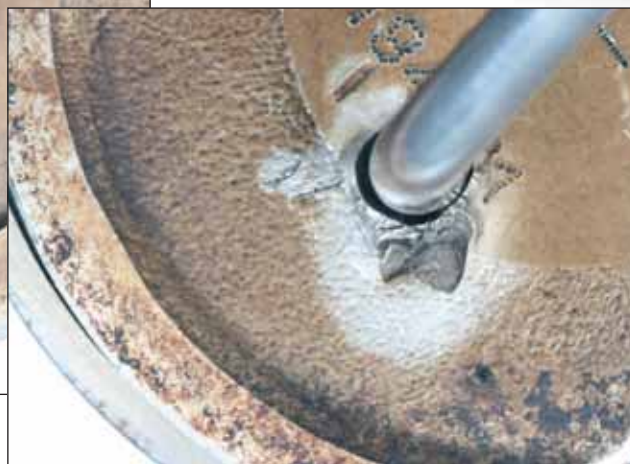
Было сделано предположение, что к роковой «встрече» поршня с клапаном мог привести обрыв стержня клапана. На такое развитие собы-

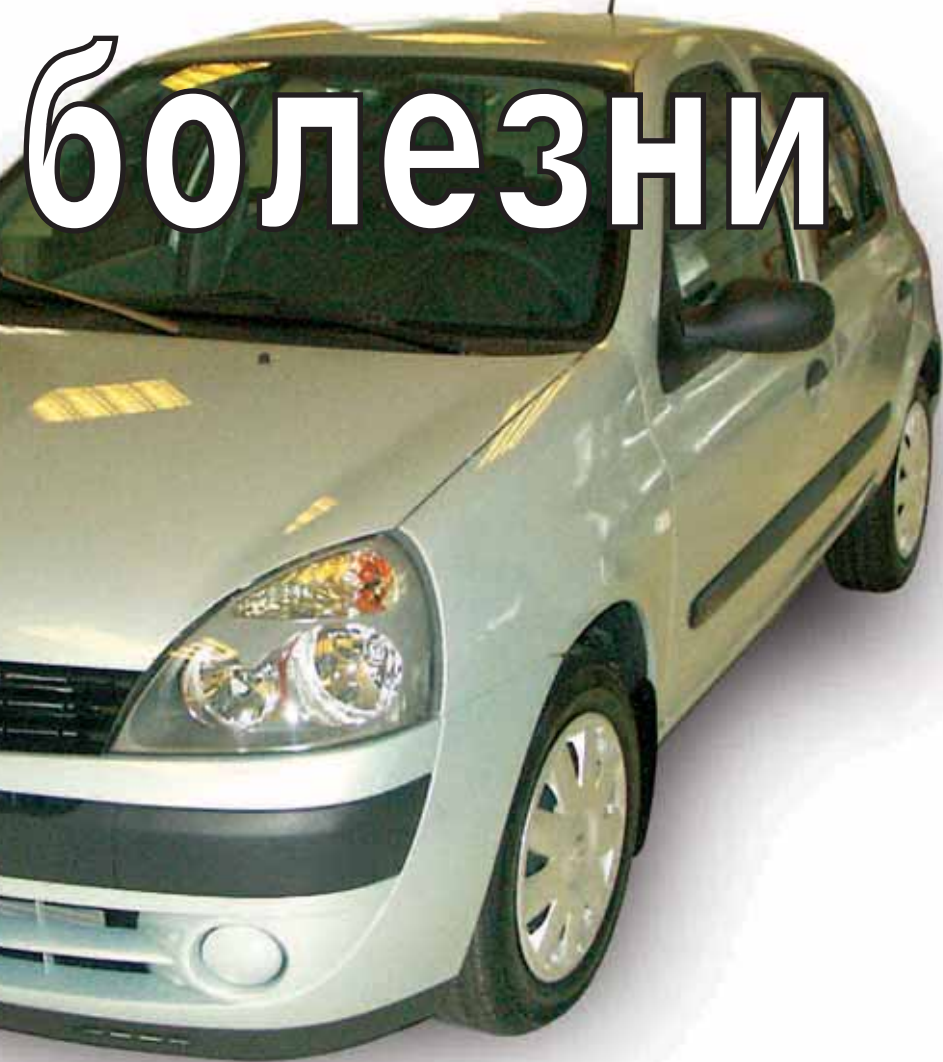
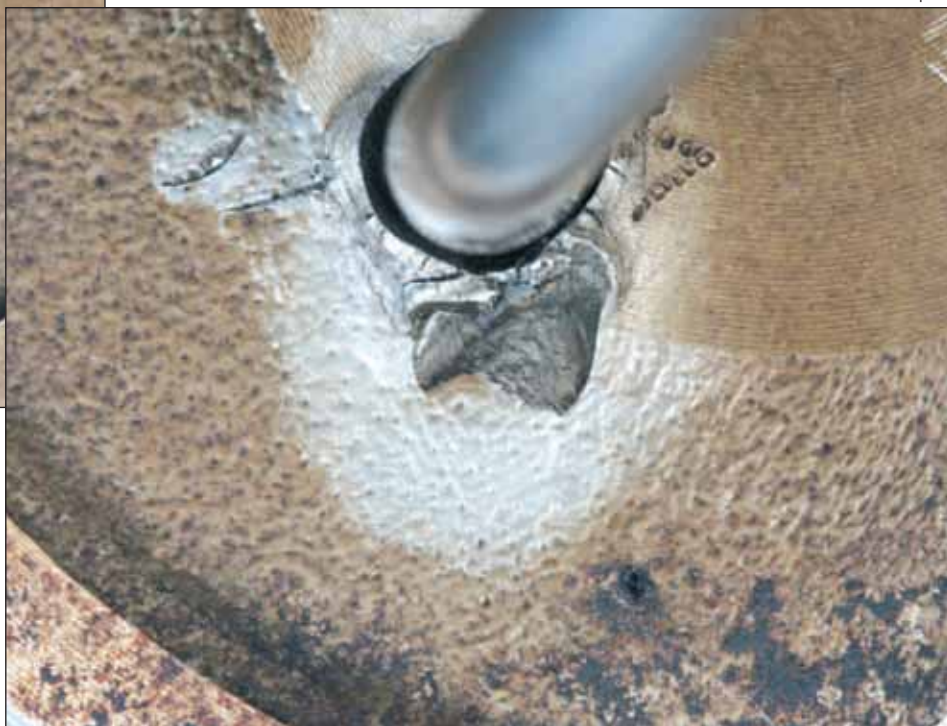
Скорее всего, повреждение стержня — не причина «коллизии», а ее следствие. Интуиция подсказывала, что источник болезни все же кроется в нарушении синхронности работы кривошипно-шатунного и газораспределительного механизмов.

В дальнейшем внимание было сосредоточено на исследовании деталей механизма привода ГРМ. Для доступа к нижней части защитного кожуха зубчатого ремня был демонтирован шкив привода навесных агрегатов двигателя. После этой операции стали очевидными две вещи. Во-первых, ранее шкив не снимался, значит, двигатель действительно ремонту не подвергался. Во-вторых, между защитным кожухом и корпусом двигателя имеется зазор, составляющий ни много ни мало 15 мм. Если первая «находка» внушила оптимизм, вторая, наоборот, навела на безрадостные размышления. А что, если...?

Смутные догадки переросли в уверенность после уточнения картины аварии. По словам владельца, она произошла в зимнее время, в момент пуска холодного двигателя, после ночи, проведенной автомобилем на открытой стоянке. Не нужно обладать богатым воображением, чтобы построить логическую цепочку: снег — теплый двигатель — вода — мороз — лед. И все это в самом уязвимом месте — месте контакта ремня ГРМ с центральной шестерней коленчатого вала. Далее все просто и одновременно коварно: при проворачивании двигателя стартером обледеневший ремень смещается на несколько зубьев и — БАЦ! После буксировки автомобиля в теплое помещение лед тает и в прямом смысле слова «прячет концы в воду».
