# ПОЧЕМУ ПРОГОРЕЛА ПРОКЛАДКА

**АЛЕКСАНДР ХРУЛЕВ**

кандидат технических наук,  
директор фирмы «АБ-Инжиниринг»

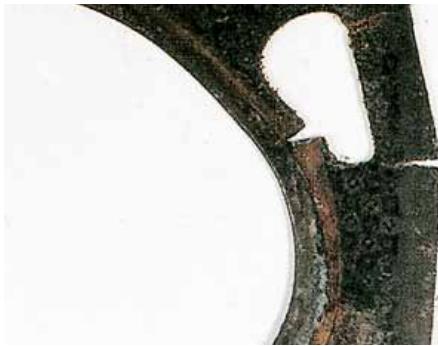
Пренебрежение подтягиванием болтов привело к деформации и выдавливанию материала прокладки.

томобиля, что прямо укажет на причину такой неисправности. При этом на снятой прокладке иногда удается увидеть характерное смещение материала и повреждение отверстий, обусловленные снижением удельного давления.
