# Алюминиевый блок цилиндров: «Заменить нельзя ремонтировать»

АЛЕКСАНДР ХРУЛЕВ, кандидат технических наук, директор фирмы «АБ-Инжиниринг»

Окончание. Начало в № 10/2002

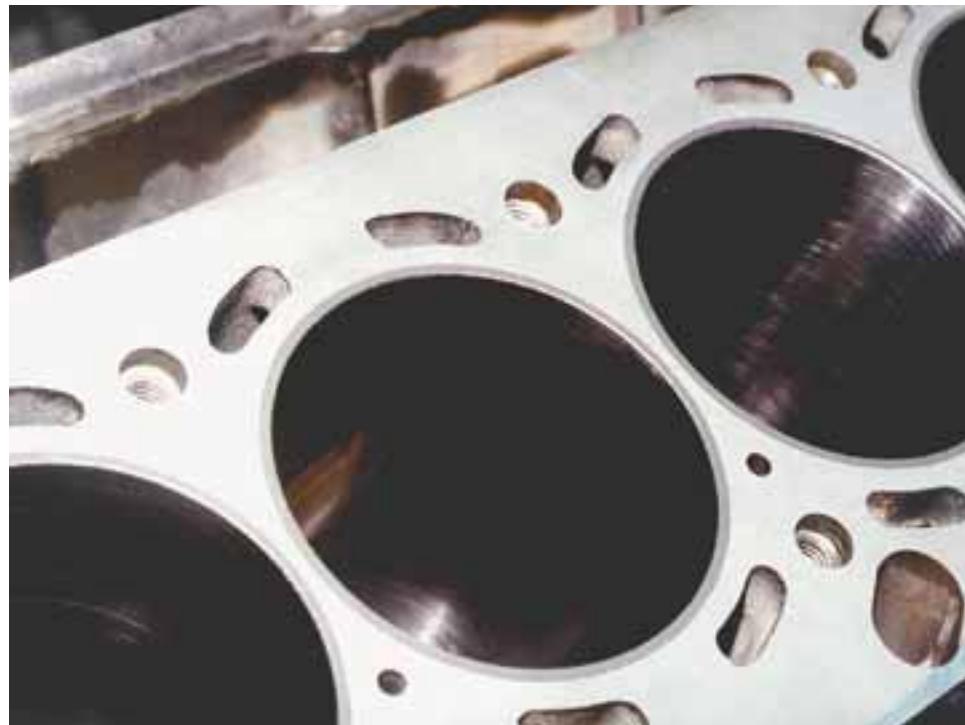
**В этом алюминиевом блоке «сухие» чугунные гильзы хорошо заметны невооруженным глазом, чего нельзя сказать о большинстве подобных блоков.**

Следующим шагом стало появление **блоков цилиндров из алюминия с «сухими» чугунными гильзами**. Такая схема отрабатывалась многими производителями, но компания Honda первой внедрила в массовое производство конструкцию алюминиевого блока с залитыми тонкими «сухими» чугунными гильзами, и с конца 70-х годов все моторы этой фирмы стали оснащаться такими блоками. Постепенно эта схема завоевала своих сторонников — к 2000-му году такие блоки применяли Renault, Volvo, GM, Suzuki, Subaru, Rover и другие производители.

Схема с «сухими» гильзами реализует все преимущества легких алюминиевых блоков, прекрасно сочетая их с технологичностью чугунных, а именно: с возможностью растачивания и хонин-

гования цилиндров в увеличенный (ремонтный) размер поршней. Вместе с тем эта схема не свободна от недостатков. Чугун, из которого изготовленна гильза, имеет меньшие, нежели алюминий, коэффициенты теплового расширения и теплопроводности. Необходимы специальные меры для исключения «отрыва» гильзы от алюминиевой стенки (с этой целью нередко гильзу снаружи делают ребристой). При этом рабочий зазор поршня в цилиндре, как и в простом чугунном блоке, при нагреве уменьшается, а при охлаждении увеличивается, даже если материалы поршней и блока одинаковые. В результате при больших пробегах возможно появление «холодного» стука поршней и, как следствие, повышенного угар масла.

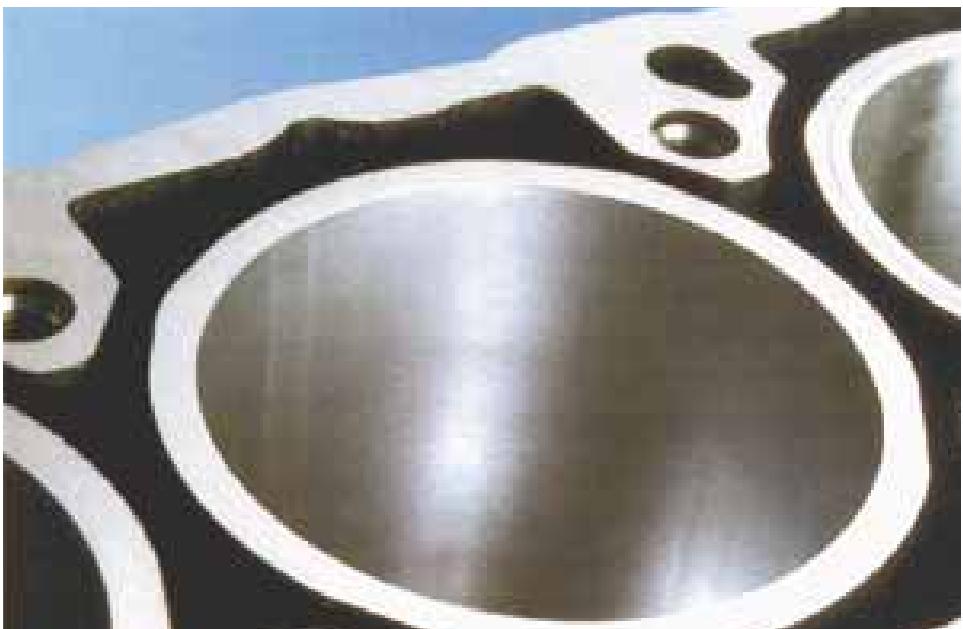
Цилиндры цельноалюминиевого блока не имеют никакого покрытия, что легко определяется не только по характерному серо-матовому цвету поверхности, но и ее «мягкости».

**Цельноалюминиевые блоки цилиндров** появились приблизительно в те же годы. Технологию их производства отработала немецкая фирма Mahle. Суть идеи заключается в том, что сохраняется пара «железо-алюминий» для поршня и цилиндра, но при условии, что цилиндр выполнен алюминиевым, в то время как алюминиевый поршень гальванически покрыт тонким (0,02-0,03 мм) слоем железа.

Проблему решили, применив специальную технологию литья блока из алюминиевого сплава с содержанием кремния более 18%. Быстрое охлаждение участков заготовки блока в зоне цилиндров приводит к направленной кристаллизации кремния у зеркала цилиндров. Далее, после механической обработки поверхность цилиндров дополнительно обрабатывают химическим травлением. В результате этой операции кислота, взаимодействуя преимущественно с алюминием, «вымывает» его слой толщиной несколько микрон, оставляя на поверхности лишь кристаллы кремния.

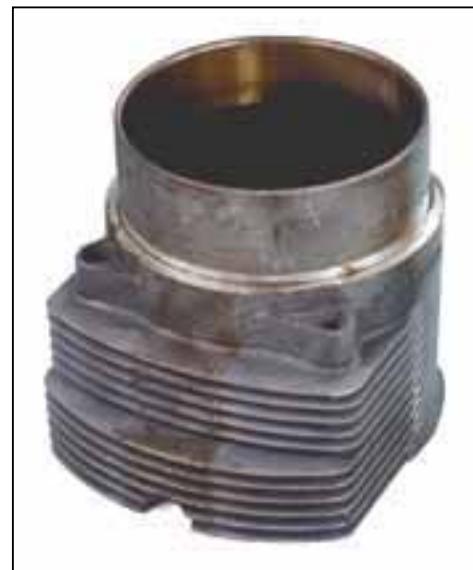
**Алюминиевый цилиндр двигателя Porsche с покрытием типа Nicasil — его рабочую поверхность можно поцарапать только алмазом.**

Мотористы, впервые встретившие алюминиевые блоки цилиндров в своей практике, нередко путают их и не могут точно определить, с каким именно блоком — с покрытием или без него — они имеют дело. На самом деле установить тип блока просто: достаточно «царапнуть» острым металлическим предметом по верхнему краю цилиндра. Цельноалюминиевый блок царапается очень легко, причем царапина получается глубокой, поскольку поверхность цилиндра из мягкого алюминиевого сплава. На чугунном цилиндре царапины будут незначительными. И лишь на покрытии Nicasil не останется никакого следа — настолько высока его твердость.

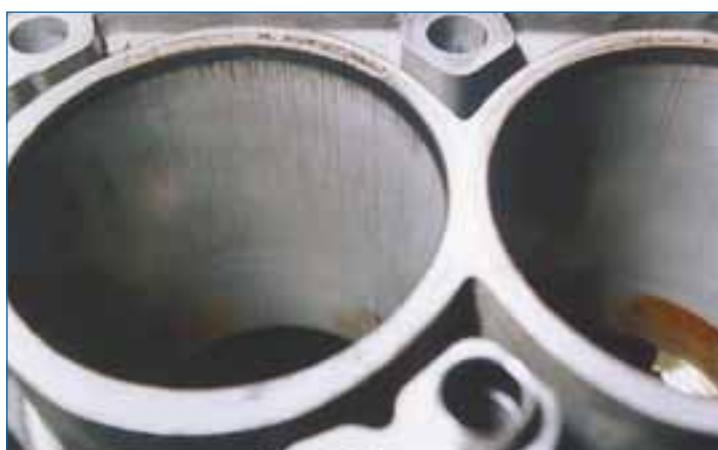
Типичные повреждения мягкого алюминиевого цилиндра при перегреве двигателя.

Их обнаруживают визуально или по результатам опрессовки рубашки охлаждения блока.

Крупные трещины, в том числе расположенные вдоль образующей цилиндра, требуют обязательной заварки, поскольку способны расти под действием натяга гильзы. Следует быть готовым к тому, что после сварки блок может «повестить». Этот дефект потребует повторной обработки посадочной поверхности гильзы и дополнительной обработки постелей коленвала и/или верхней плоскости.

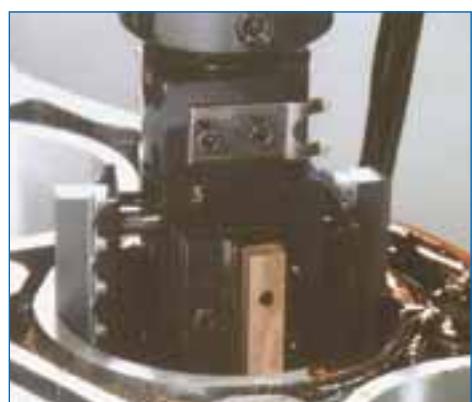
При хонинговании алюминиевых цилиндров абразивные бруски должны одновременно срезать мягкий алюминиевый сплав и твердые зерна кремния.

Растачивание цилиндров выполняется традиционно, однако хонингование имеет свои особенности. Главное отличие состоит в использовании специальных абразивных брусков с минимальным «засаливанием», которое, как известно, является причиной появления задиров на отремонтированной алюминиевой поверхности.

Фирма Sunnen, ведущий производитель хонинговального оборудования, рекомендует цилиндры таких блоков последовательно обрабатывать 3-мя типами брусков, содержащих абразивные частицы из карбида кремния SiC. Первый тип C30-J55

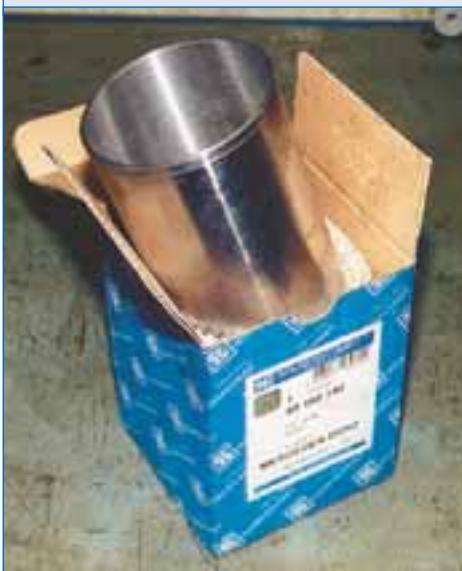
Хороша алюминиевая гильза,  
да не дешева!

Ремонтные гильзы выполняются из материала, аналогичного материалу блока, — это алюминиевый сплав с содержанием кремния более 17%. Технология установки алюминиевой гильзы практически ничем не отличается от описанной выше для чугунных гильз. Разница обусловлена физическими свойствами алюминия, в частности его высокой теплопроводностью. На практике это означает, что перед запрессовкой необходимо создавать максимально возможную разность температур между гильзой и блоком (к примеру, охлаждением гильзы в жидком азоте и нагревом блока), а запрессовку выполнять «от руки» и быстро, чтобы гильза не успела нагреться.

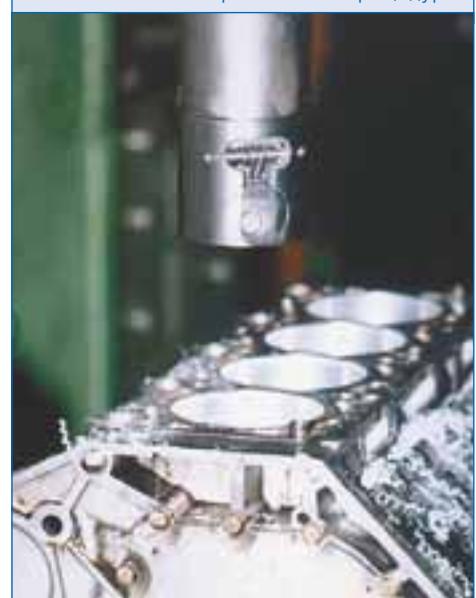
**Расточка цилиндров алюминиевого блока — обычная ремонтная процедура.**

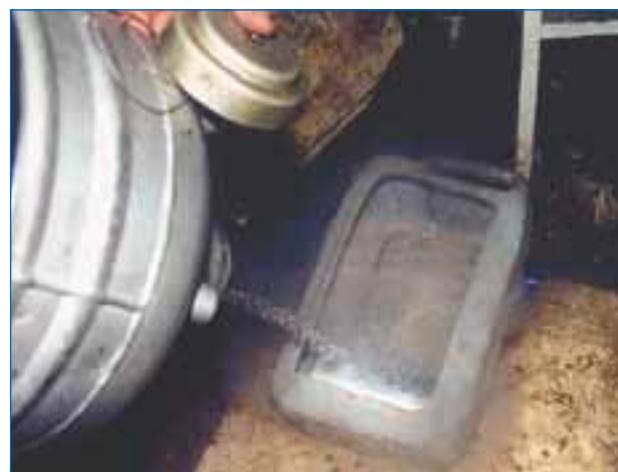
Жидкий азот для гильзы — отрада моториста!

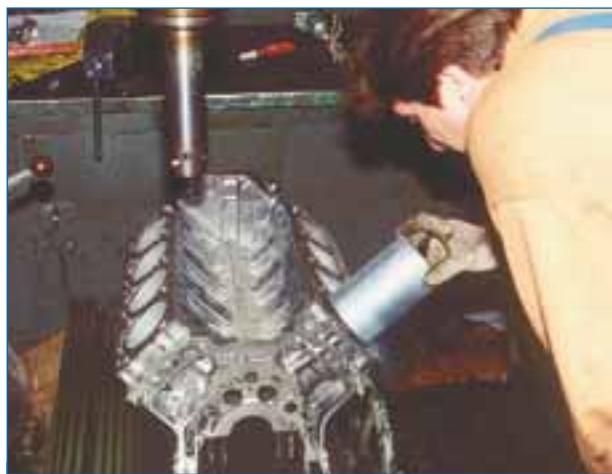
Самая ответственная операция для алюминиевой гильзы — поставить ее «от руки». Одно неверное движение — и гильза будет испорчена, а вся работа загублена.
