В ОБЩЕМ И В ЧАСТНОСТИ

Каков же он, поршень?

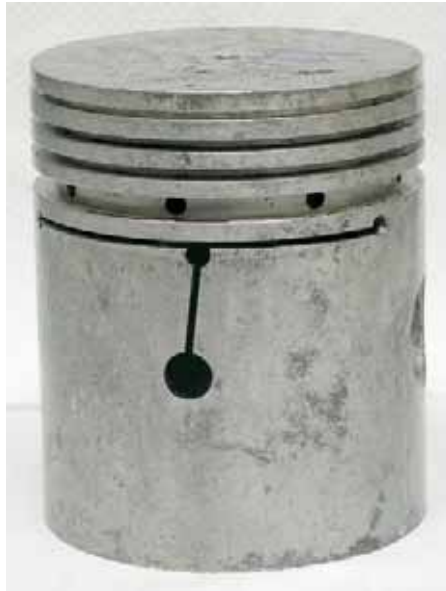
«Юбка с разрезом», толстые кольца и огромная компрессионная высота — характерные приметы старых поршней.

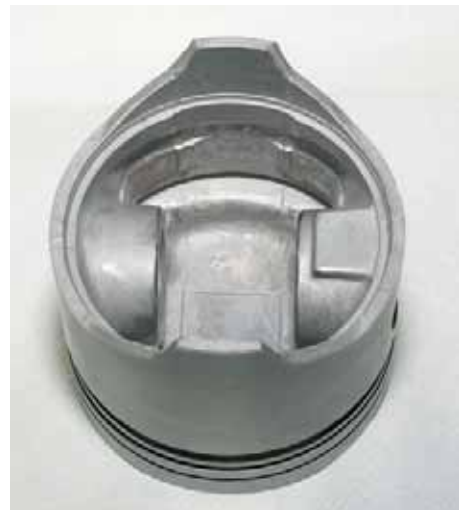
Поршень мотора Audi разработки 70-х годов. Термокомпенсирующий паз стал уже и переместился в канавку маслосъемного кольца. В конструкции также используются стальные термокомпенсирующие пластины. Заметна тенденция уменьшения высоты поршня.

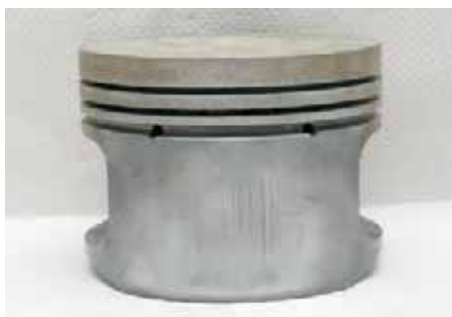
Начало 80-х, поршень двигателя Mercedes. Термокомпенсирующие прорези исчезли, уменьшилось расстояние между бобышками для крепления к шатуну с узкой верхней головкой.

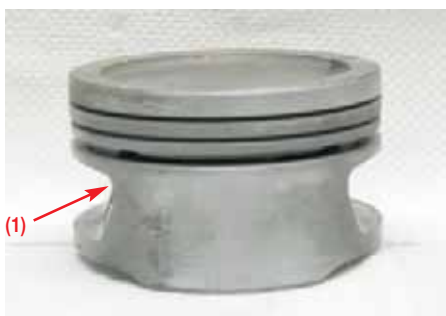
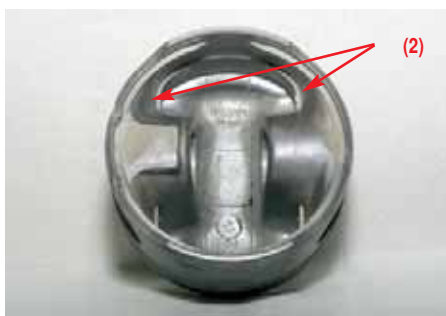
К концу 80-х в облике поршней становятся заметны «холодильники» (1) и вертикальные ребра (2), придающие юбке поршня жесткость.

временного поршня. Повышение их литровой мощности и быстроходности привело к росту тепловых и механических нагрузок на поршень. Поскольку давление на поршень в конечном итоге воспринимается юбкой, возникла задача ее упрочнения. Эффективным способом стало устройство вертикальных ребер жесткости, соединяющих юбку с бобышками. Ребра образуются в результате удаления излишка материала снаружи поршня в районе бобышек. Боковые выборки получили несколько странное название «холодильники». У многих поршней современных моторов они очень большие и глубокие. Глубокие холодильники предполагают уменьшение расстояния между бобышками, а значит, применение короткого пальца и легкого шатуна с узкой верхней головкой.

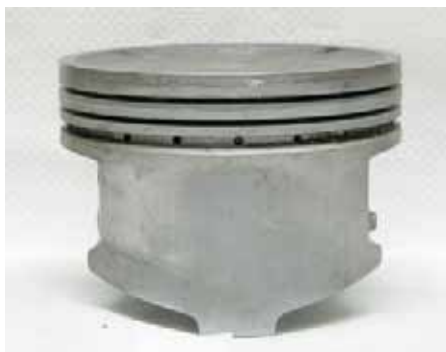
Поршень пока еще сравнительно высок и снабжен термокомпенсационными пластинами, но юбку уже подкрепляют ярко выраженные ребра.

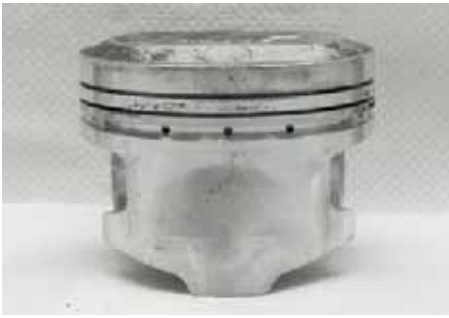
Изделие начала 90-х. Канавки поршневых колец становятся уже, высота поршня уменьшается.

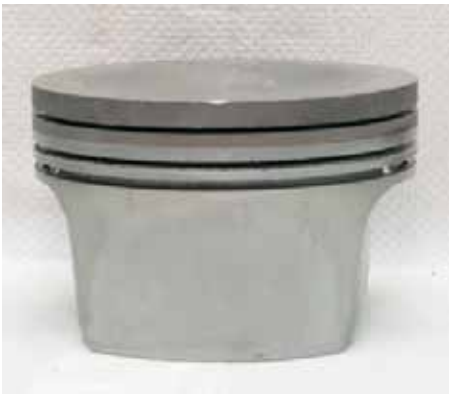
В 90-х годах поршни форсированных моторов обрабатывали гальваническим способом. Поверхности огневого пояса этого поршня анодированы.

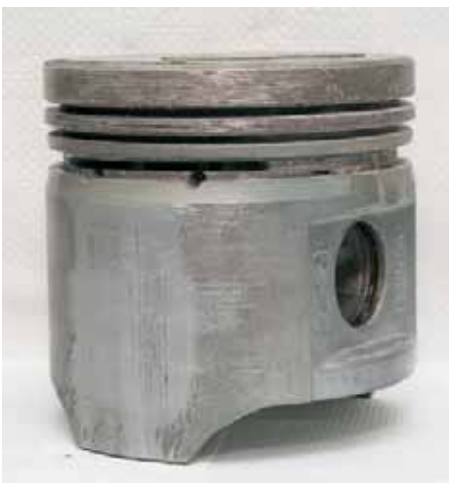
В сравнении с современными зарубежными изделиями поршни 402-го мотора выглядят анахронизмом.

при наличии трех колец. Для сравнения: данный параметр у ВАЗовских поршней составляет 38 мм, а у поршней автомобилей ГАЗ выпуска прошлых лет — аж 52 мм!

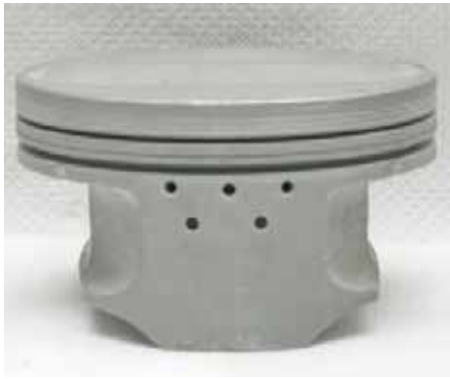
Топ-версия современного спортивного поршня. Ярко выраженная Т-образная форма, два поршневых кольца, предельно жесткая юбка с отверстиями для подачи масла.

Поршни спортивных моторов несут в себе аналогичные черты, но они выражены еще ярче. Ведь большая мощность означает большие тепловые и механические нагрузки. Методы обеспечения работоспособности поршней те же, а потому и конструктив сегодня практически идентичен. Небольшие отличия — одно компрессионное кольцо вместо двух и еще более короткая юбка. Так удается достичь существенного уменьшения потерь на трение, особенно на высоких оборотах. Известны и некоторые серийные моторы с поршнями подобной конструкции.

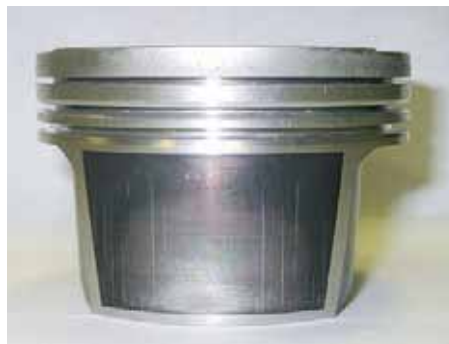
Поршень одной из уважаемых зарубежных фирм. Несмотря на антифрикционное покрытие, после 120 000 км пробега произошел сильный износ поверхности юбки на ненагруженной стороне (слева). Причина — отсутствие конструктивных мер для подачи смазки в зону трения при движении поршня вверх. Как говорится, «и на старуху бывает проруха».

Очень важный момент — обеспечение эффективной смазки. Раньше основной задачей считался съем масла маслосъемным кольцом. Для его удаления в канавке маслосъемного кольца устраивались отверстия. На нагруженных моторах возникает обратная задача — обеспечения смазки мест контакта юбки с цилиндром при движении поршня вверх. Если этого не делать, не избежать повышенного трения и задиров на юбке, особенно на ее ненагруженной стороне. Проблема решалась разными способами: устройством отверстий для смазки в зоне маслосъемного кольца, профилированных канавок под маслосъемным кольцом для сохранения в них нужного количества масла.
