ПОЧЕМУ ПРОГРЕВ ПОРШЕНЬ?

АЛЕКСАНДР ХРУЛЕВ, кандидат технических наук,
директор фирмы «АБ-Инжиниринг»

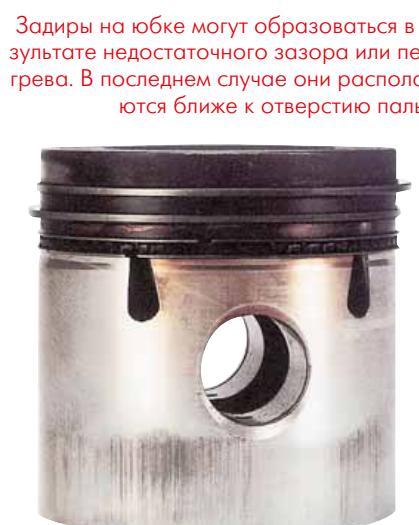
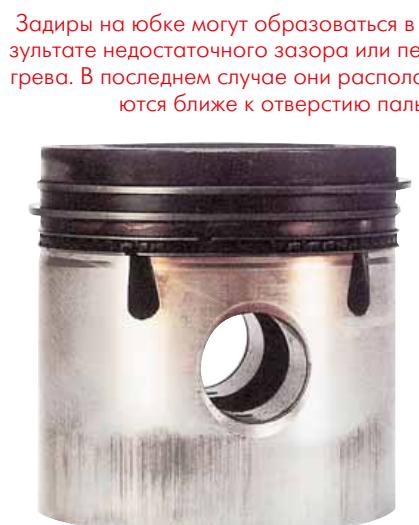
Во-первых, в поперечном сечении юбке поршня придается форма эллипса, большая ось кото-

рого перпендикулярна оси пальца, а в продольном — конуса, сужающегося к днищу поршня. Такая форма позволяет обеспечить соответствие юбки нагретого поршня стенке цилиндра, препятствуя заклиниванию.

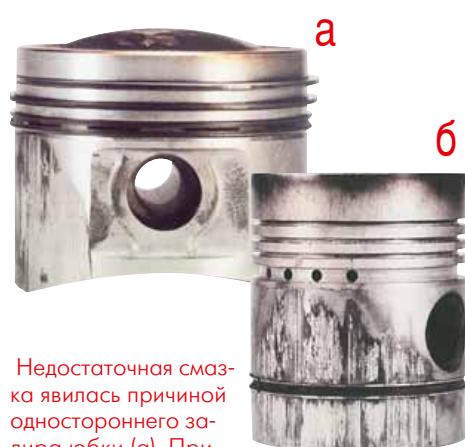
Недостаточная смазка явила причиной одностороннего задира юбки (а). При дальнейшей работе в таком режиме задир распространяется на обе стороны юбки (б).

Недостаточная смазка поршня чаще всего характерна для пусковых режимов, особенно при низких температурах. В подобных условиях топливо, поступающее в цилиндр, смывает масло со стенок цилиндра, и возникают задиры, которые

располагаются, как правило, в средней части юбки, на ее нагруженной стороне.

Двухсторонний задир юбки обычно встречается при длительной работе в режиме масляного голодания, связанного с неисправностями системы смазки двигателя, когда количество масла, попадающего на стенки цилиндров, резко уменьшается.

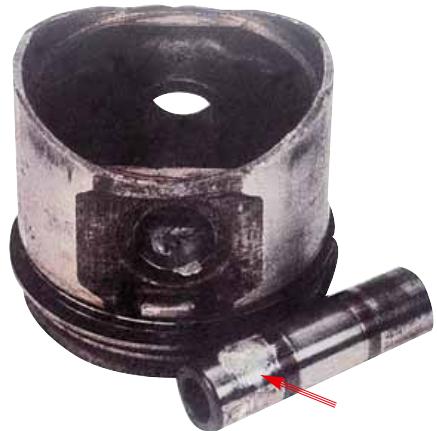
Схватывание пальца в отверстии бобышек поршня произошло сразу после запуска двигателя. Причина — малый зазор в соединении и недостаточная смазка.

Недостаток смазки поршневого пальца — причина его заклинивания в отверстиях бобышек поршня. Такое явление характерно только для конструкций с пальцем, запрессованным в верхнюю головку шатуна. Этому способствует малый зазор в соединении пальца с поршнем, поэтому «прихваты» пальцев чаще наблюдаются у относительно новых двигателей.

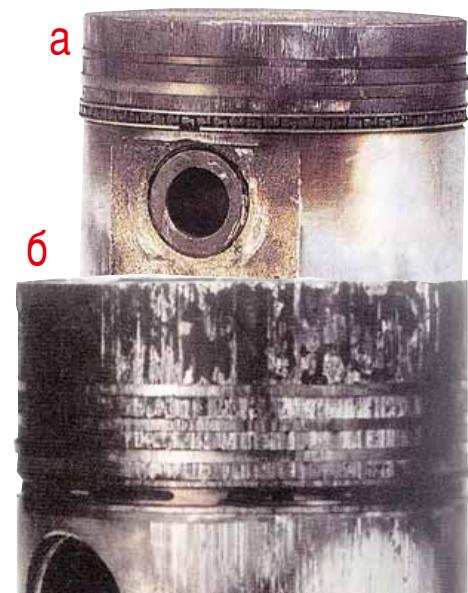
Залегание колец в канавках и задиры в результате слишком высокой температуры в камере сгорания (а). При недостаточном охлаждении днища задир распространяется на всю верхнюю часть поршня (б).

Днище и огневой пояс могут повреждаться при слишком высокой температуре в камере сгорания дизеля, вызванной неисправностью распылителей форсунок. Аналогичная картина возникает и при нарушении охлаждения поршня — например, при закоксовывании форсунок, подающих масло к поршню, имеющему кольцевую полость внутреннего охлаждения. Задир, возникающий на верхней части поршня, может распространяться и на юбку, захватывая поршневые кольца.

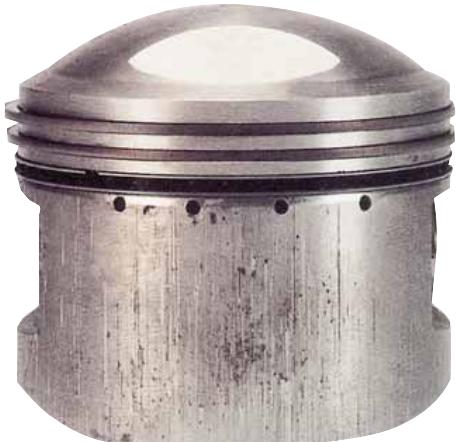
Плохая фильтрация масла послужила причиной абразивного износа юбки, цилиндра и поршневых колец.

Механические проблемы, пожалуй, дают самое большое разнообразие дефектов поршневой группы и их причин. Например, абразивный износ деталей возможен как «сверху», из-за попадания

пыли через рваный воздушный фильтр, так и «снизу», при циркуляции абразивных частиц в масле. В первом случае наиболее изношенными оказываются цилиндры в верхней их части и компрессионные поршневые кольца, а во втором — маслосъемные кольца и юбка поршня. Кстати, абразивные частицы в масле могут появиться не столько от несвоевременного обслуживания двигателя, сколько в результате быстрого износа каких-либо деталей (например, распределала, толкателей и др.).

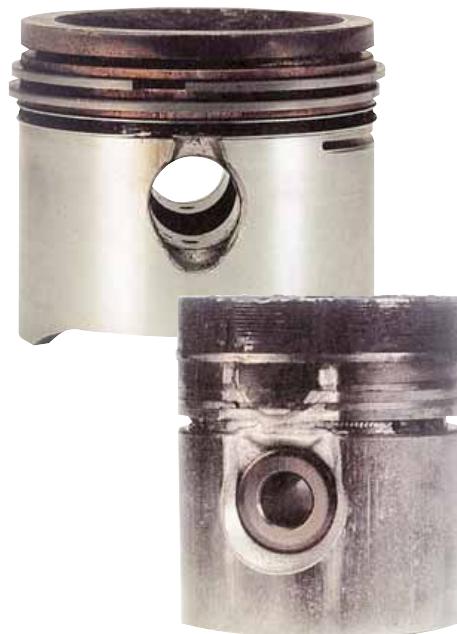
Выскакивание стопорного кольца поршневого пальца ведет к повреждению поршня у отверстия. При этом в цилиндре наблюдаются глубокие борозды от пальца.

Редко, но встречается эрозия поршня у отверстия «плавающего» пальца при выскакивании стопорного кольца. Наиболее вероятные причины этого явления — непараллельность нижней и верхней головок шатуна, приводящая к значительным осевым нагрузкам на палец и «выбиванию» стопорного кольца из канавки, а также использование при ремонте двигателя старых (потерявших упругость) стопорных колец. Цилиндр в таких случаях оказывается поврежденным пальцем настолько, что уже не подлежит ремонту традиционными методами (расточка и хонингование).

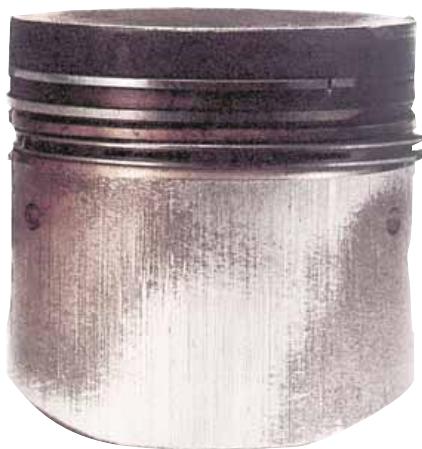
Деформированный шатун обычно приводит к несимметричному пятну контакта юбки с цилиндром из-за перекоса поршня.
