Штирлиц мог бы еще ездить...

Досье на члена партии с 1936 года

Штирлиц не знал...

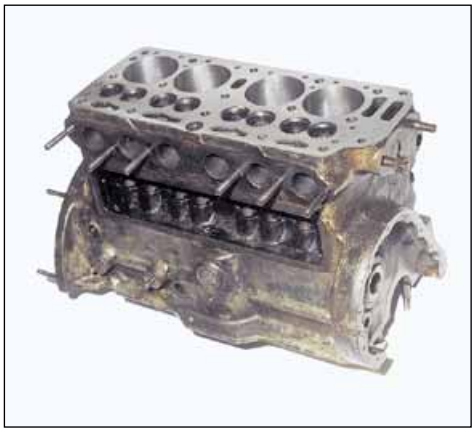
У блока цилиндров нижнеклапанного двигателя M136 седла клапанов выходят на верхнюю плоскость.

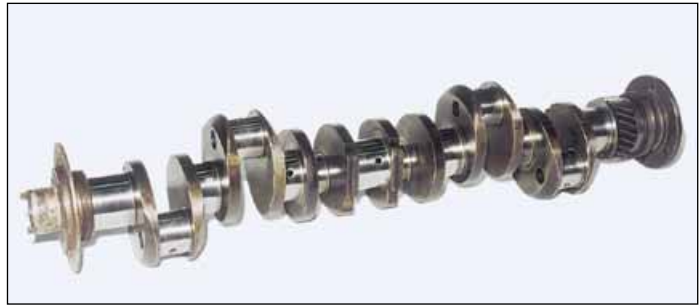
Коленчатый вал шестицилиндрового мотора имеет вполне современный вид — он семиопорный, и даже шатунные шейки небольшого диаметра, всего 45 мм (у современных «мерседес-

Коленчатый вал мотора M18 имеет вполне современный дизайн.

Остальные работы не отличались от традиционных. Коленчатые валы пришлось править, шлифовать и полировать, цилиндры — растачивать и хонинговать в ремонтный размер. Кстати, в блоке мотора М136 уже стояли гильзы, которые мы на всякий случай решили заменить, и не зря — одна из гильз практически не имела натяга в отверстии блока. Помимо этого, обработали «как чисто» привалочные плоскости головки и блока, отремонтировали оба маслососа (они имели износ торцов шестерен и ответных поверхностей корпусов).

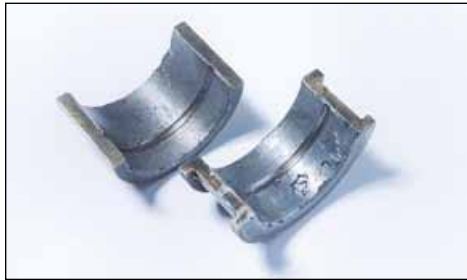
Коренные вкладыши со временем износились, кто-то слой баббита восстановил, но он начал выкрашиваться.

Обращают на себя внимание подшипники коленвала. Коренные выполнены в виде покрытых баббитом (сплав олова и свинца) бронзовых вкладышей очень большой толщины — около 7 мм. Шатунные образованы посредством заливки баббитом (с последующей расточкой) нижней головки шатуна.

Наиболее сложно оказалось доработать постели блока. То, что придется их растачивать, ясно стало сразу — под коренными крышками стояли регулировочные шайбы, без которых отверстия постелей становились овальными. Ситуация осложнилась тем, что распределительный вал приводится шестернями, значит, при расточке постелей их ось не должна смещаться вверх больше чем на 0,1 мм. И эту задачу выполнили!

Теперь надо было поставить в блок тонкие вкладыши современного двигателя. Поступили вот как. Изготовили стальные втулки, точно выдержав их наружный и внутренний диаметры. Втулки разрежали, а их половины точно обработали так, чтобы в постели блока они вставали с небольшим натягом (для этого потребовалась специальная оснастка). Далее, затянув крышки блока, внутреннюю поверхность втулок обработали хонингованием и сделали пазы для замков вкладышей. Таким образом, получили постели для новых вкладышей с диаметром, меньшим прежнего более чем на 5 мм.

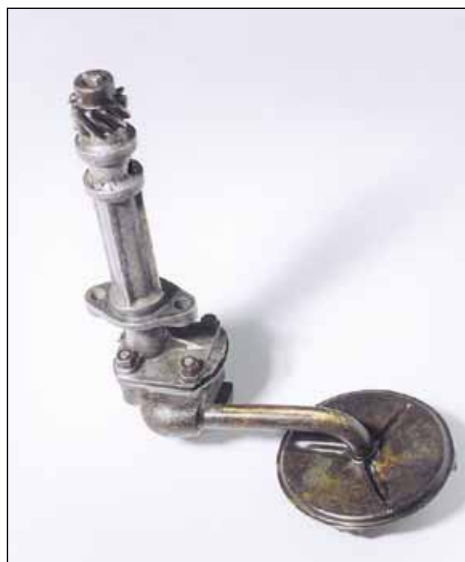
Еще одна особенность ретро-двигателей — это состоящие из двух половин силуминовые втулки подшипников распределительного вала. В то же время их маслонасосы имеют вполне современную конструкцию — с шестернями наружного зацепления и маслоприемником они мало отличаются от насосов многих современных моторов.

Маслонасос мотора M136 во многом напоминает насосы некоторых более современных двигателей.

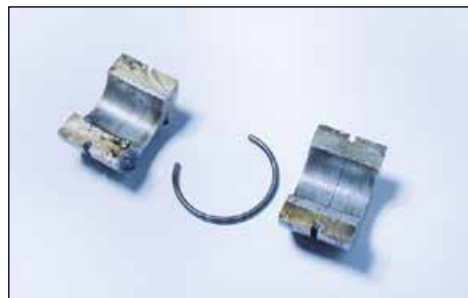
Каждый подшипник распределителя состоит из двух половин, соединяемых пружинным кольцом перед сборкой.

Втулки подшипников распределительного вала решили не менять, поскольку они сложной формы, и их изготовить трудно. Увеличили диаметр опорных шеек вала путем наварки стальной лентой и прошлифовали в увеличенный на 0,2 мм диаметр. Далее, установив втулки в блок, обработали отверстия хонингованием так, чтобы обеспечить зазор в подшипниках 0,05-0,07 мм. После этого втулки сняли, установили на опоры вала и вместе с ним поставили в блок, проверив легкость вращения.

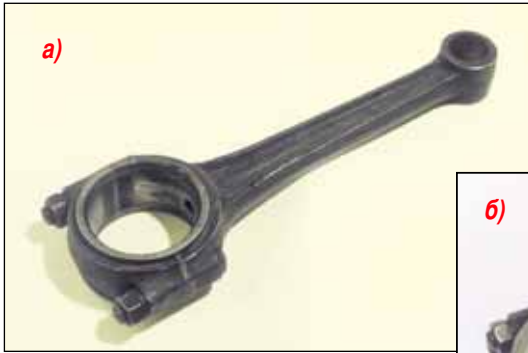
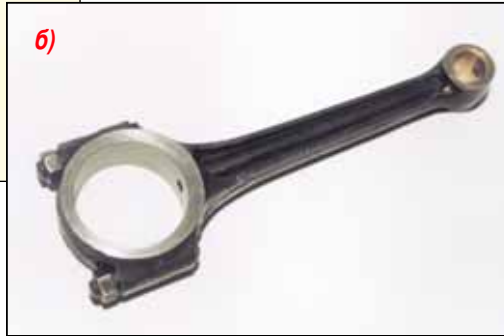
«Родной» (а) шатун двигателя М18 после ремонта (б) мало отличается от шатунов современных двигателей.

Шатуны тоже потребовали немало объема работ. Просто расточить отверстие нижней головки под вкладыш нельзя — его ось наверняка станет непараллельной оси отверстия в верхней головке, ведь шатун длинный, да и погнуть мог за 60 с лишним лет. Поэтому применили специальную технологию — сначала обработали боковые поверхности, а затем, взяв их за базу, расточили отверстия (предварительно заменив втулки верхней головки шатуна). Поскольку на боковых поверхностях нижней головки имелся слой баббита, его пришлось срезать. Но когда шатун стал меньше по ширине, он перестал удерживаться щеками коленвала в осевом направлении. Пришлось перенести осевую фиксацию шатуна на верхнюю головку — для этого поршень должен иметь расстояние между бобышками, близкое к ширине шатуна (так, кстати, сделано у двигателей «Mercedes» моделей М102 и М103).

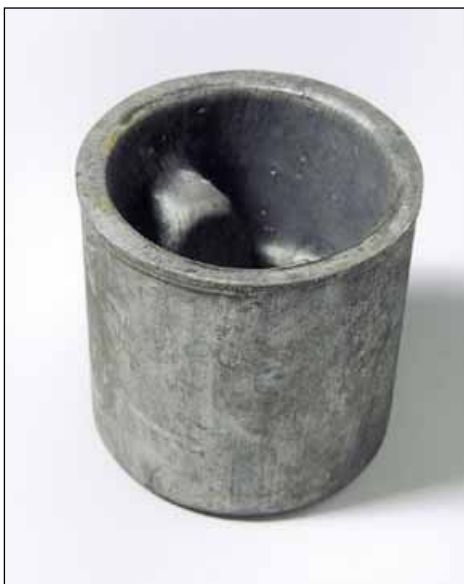
Из такой кованой заготовки можно делать поршни для многих ретро-моторов.

Поршни для восстанавливаемых двигателей изготовили из высококремнистого сплава АК-18, взяв для этого кованные заготовки. Конструкция новых поршней отличается от «ретро»: в них нет разрезов по юбке, да и по форме они стали ближе к современным. Были изготовлены и новые поршневые пальцы, т.к. старые оказались заметно изношены.

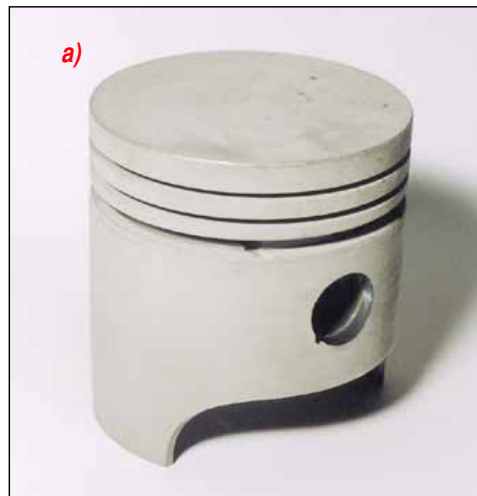
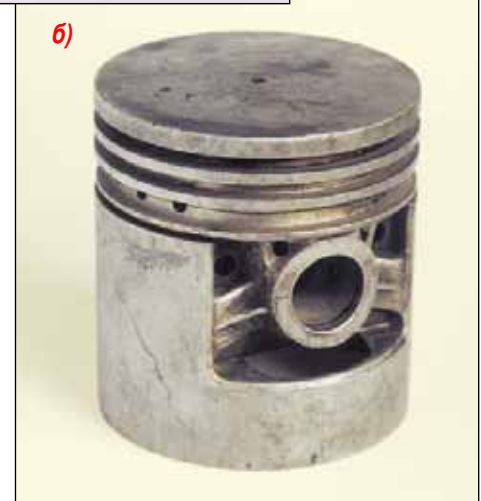
Изготовленный заново поршень (а) имеет более современный вид, чем «родной» (б), но оба они — от мотора М136.
