СЕРГЕЙ САМОХИН,
АЛЕКСАНДР ХРУЛЕВ, кандидат
технических наук, директор
фирмы «АБ-Инжиниринг»

Ремонт двигателя без проверки герметичности каналов охлаждения и смазки головки блока цилиндров, да и самого блока, — рискованное дело, грозящее неприятными последствиями. Между тем, существует надежный способ гарантированно их избежать.

— В ВОЛШЕБНЫХ ПУЗЫРЬКАХ

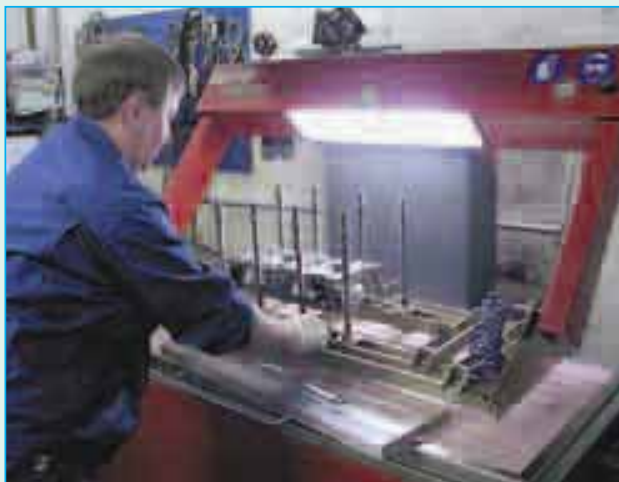
Работа начинается с установки ГБЦ на подвижную монтажную раму. Предварительно на отверстия рубашки охлаждения в боковой поверхности головки установлены заглушки, одна из них — со штуцером для подвода воздуха.

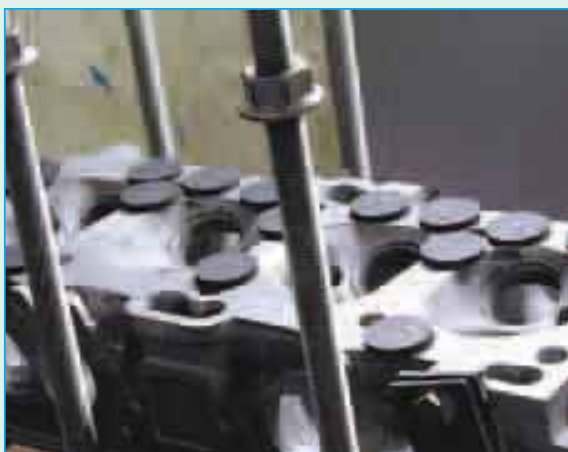
Каналы системы охлаждения, открывающиеся в привалочную плоскость головки, закрываются уплотняющими прокладками.

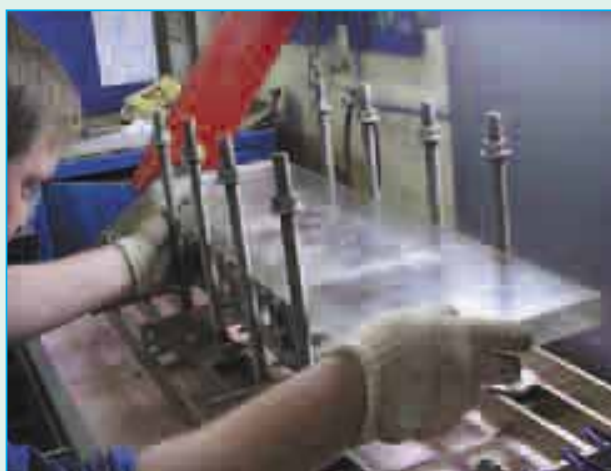
На прокладки устанавливается прозрачная плита, изготовленная из оргстекла. Она позволит осматривать поверхность головки при испытаниях.

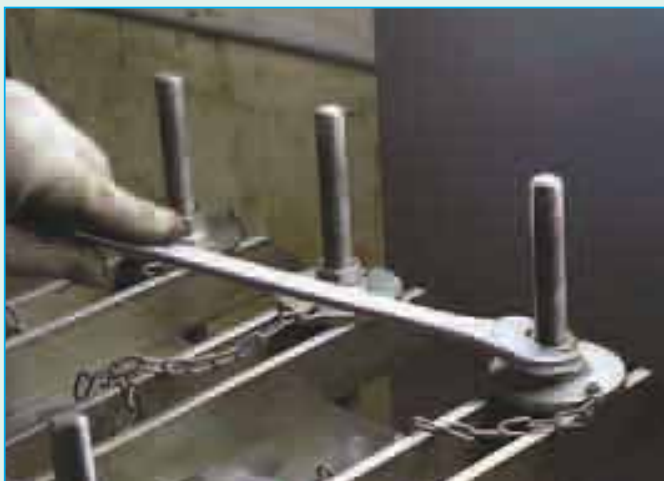
Плита надежно прижимается мощными струбцинами.

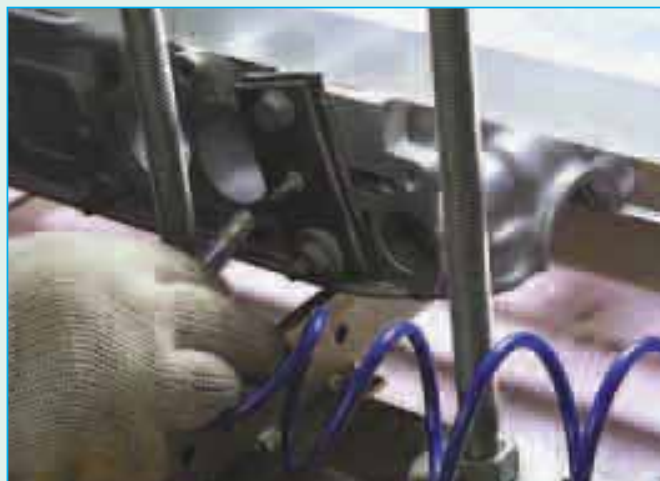
Сжатый воздух подается в полость головки через шланг с быстросъемным разъемом.

ется сжатый воздух при давлении 4-6 бар.

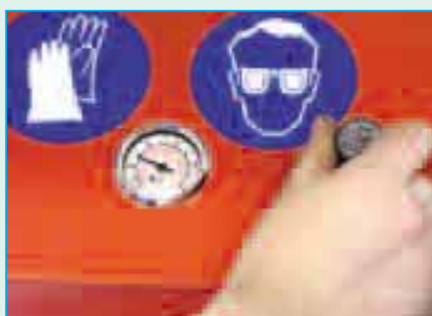
Установка снабжена вентилем и манометром для регулировки и контроля давления.

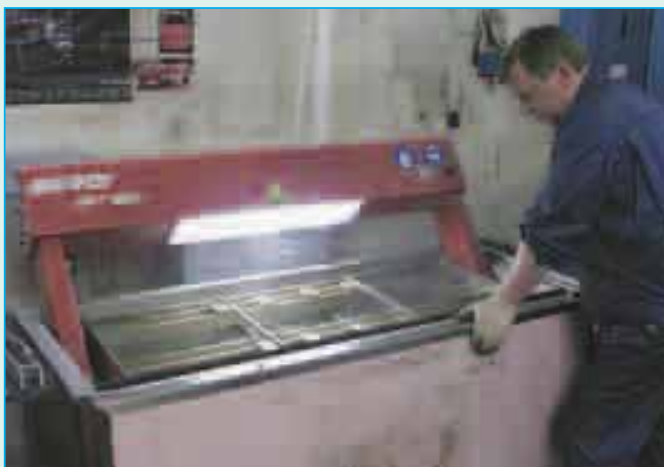
Дана команда «на погружение».

Головка погружается в воду, которой наполнена термоизолированная ванна. В воде, температура которой поддерживается около 70°C, головка нагревается до ее рабочей температуры. Благодаря тепловому расширению металла, вскрываются все трещины, даже те, что были закрыты при комнатной температуре. Местоположение трещин определяется визуально, по истечению сжатого воздуха

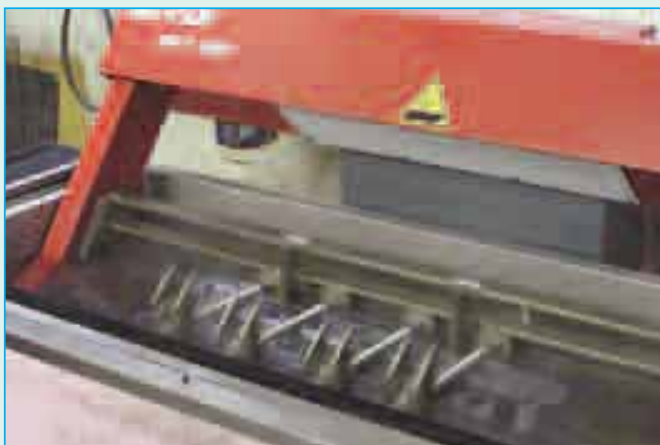
Исследуемый агрегат (в данном случае головку блока) можно автоматически вращать на 360°.

из полости головки, сопровождающемуся образованием «волшебных пузырьков». Для удобства поиска мест утечки установка позволяет вращать головку вокруг продольной оси на 360°.

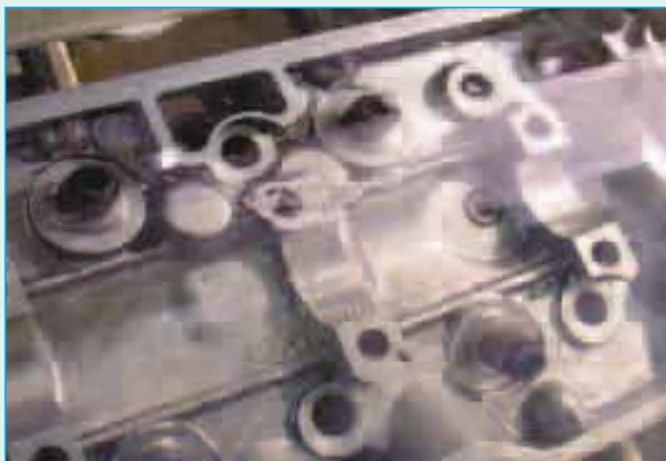
Пузырьки воздуха наглядно показывают местоположение трещины. В данном случае она находится вблизи одной из опор распределительного вала.

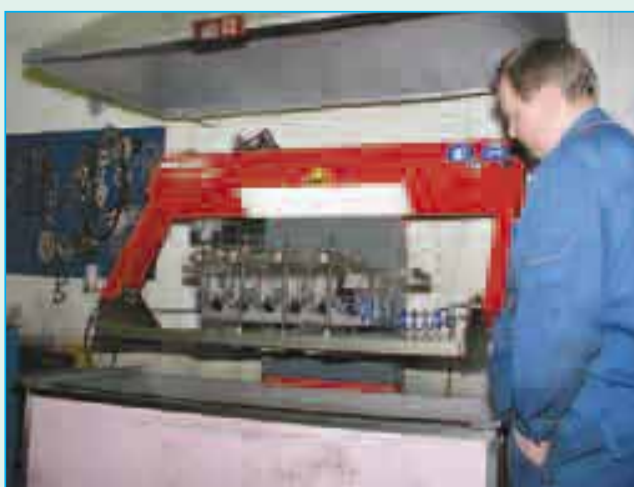
Не прошло и десяти минут, как к обследованию готов очередной объект — ГБЦ двигателя МВ.

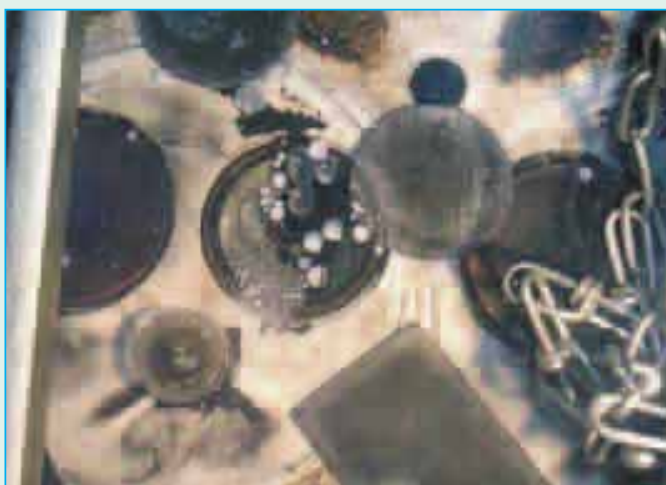
У этого агрегата обнаружено две «болевых точки». Одна из них — трещина под седлом выпускного клапана.

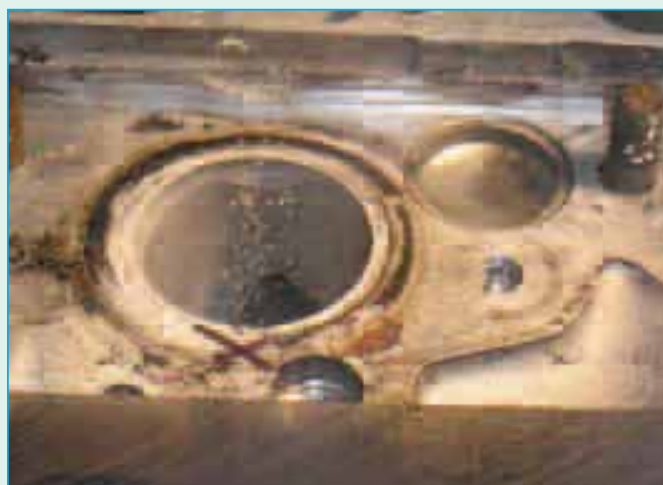
Вторая — негерметичность корпуса вблизи одного из выпускных каналов.
